TRANSPOSIÇÃO DE CORDILHEIRAS ESCARPADAS POR RODOVIAS:

DESAFIOS GEOLÓGICOS – GEOTÉCNICOS NA INTER - OCEÂNICA NORTE, PERU

Prof. Dr. Roberto Kochen
Diretor Técnico

GeoCompany

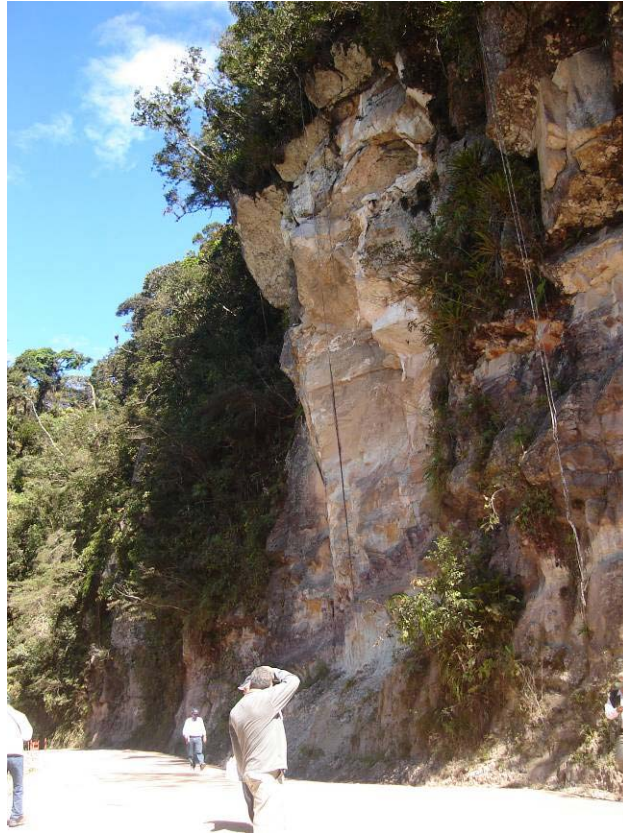
Formação Cushabatay com características geológicas-geotécnicas do tipo A1 C1 C2 (Classe II).

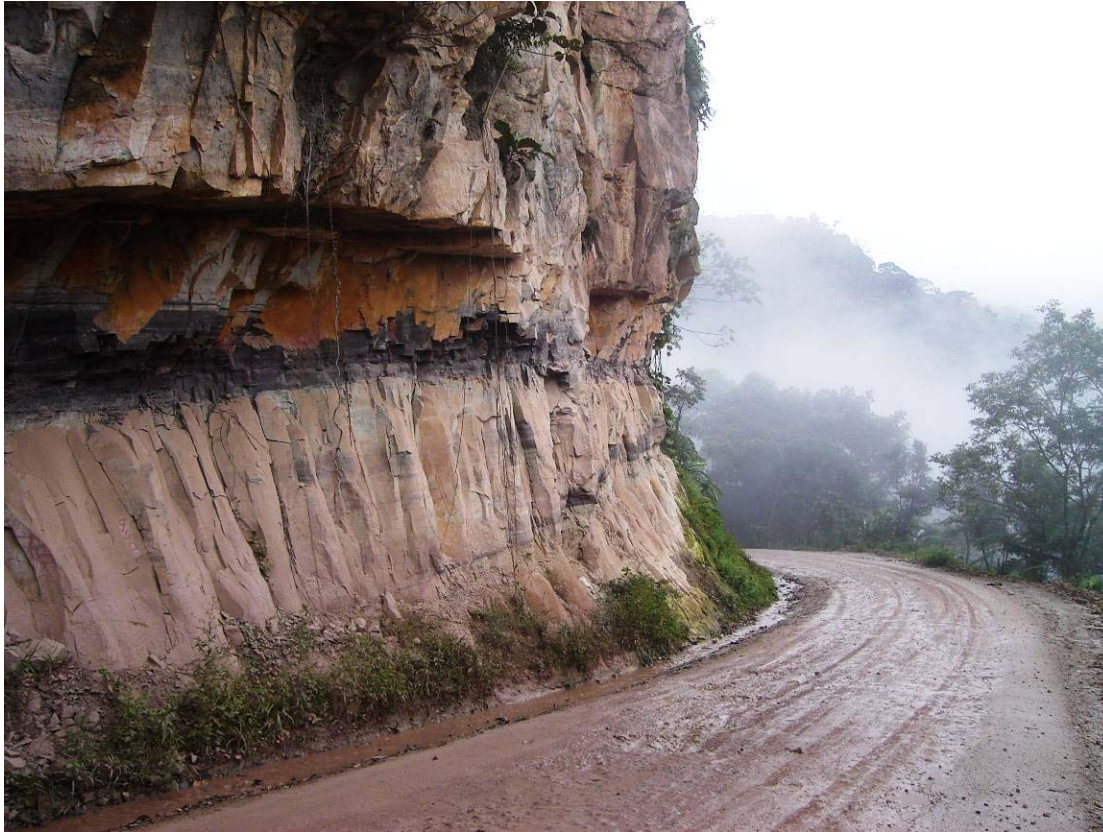
Formação Cushabatay com características geológicas-geotécnicas do tipo A1 C1 C2 (Classe II).

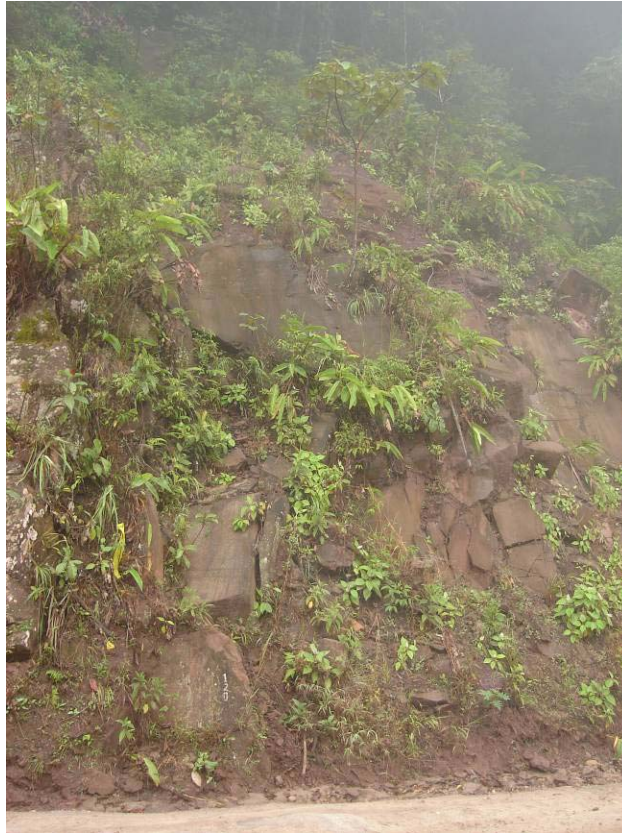
Formação Sarayaquillo com características geológicas-geotécnicas do tipo A1 A2 C1 C2 (Classe III).

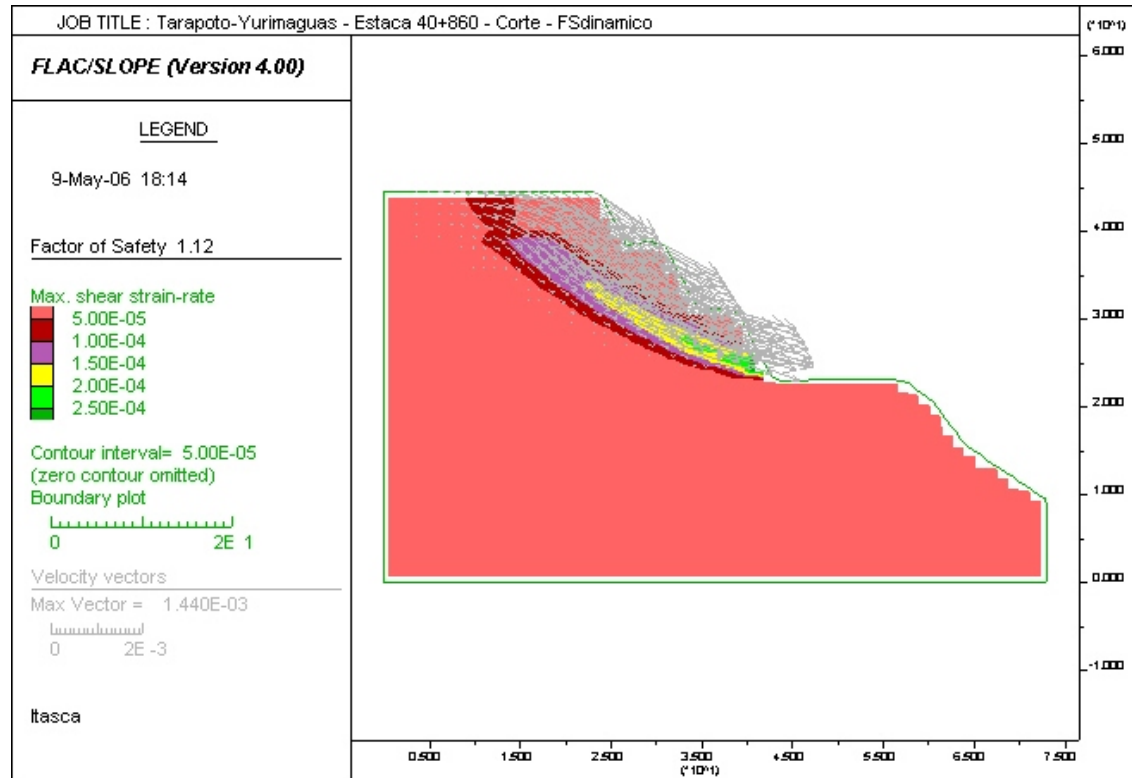
st. 40+860) Deformações cisalhantes na superfície de ruptura e fator de segurança dinâmico

- A análise de estabilidade global foi realizada pelo programa FLAC/Slope, e mostrou que as diversas seções estudadas encontravam-se estáveis na situação natural.
- O terreno natural apresentou fator de segurança entre $FS = 1,29$ e $1,32$.
- Nos diversos cortes projetados para as diversas classes de maciço, fatores de segurança estáticos atingiram valores entre $FS = 1,40$ e $1,85$.
- Para uma situação dinâmica, com aceleração sísmica de $0,148$, os valores passaram a apresentar fator de segurança acima de 1 (FS entre $1,10$ e $1,42$).
- Destaca-se que o importante condicionamento estrutural encontrado nos maciços ao longo do trecho (planos de estratificação e fraturamento) implicou na definição ou não da utilização de ancoragem, ou chumbamentos de áreas consideradas instáveis, previstos na fase de projeto.
