# VIA PARQUE RÍMAC – EXPERIÊNCIA BRASILEIRA EM ESCAVAÇÕES, CONTENÇÕES E FUNDAÇÕES DE VIADUTOS E TÚNEL EM LIMA, PERU

M.Sc., Gerente de Geotecnia  
Geocompany  
(www.geocompany.com.br), Brasil

Diretor Técnico  
Geocompany  
(www.geocompany.com.br), Brasil

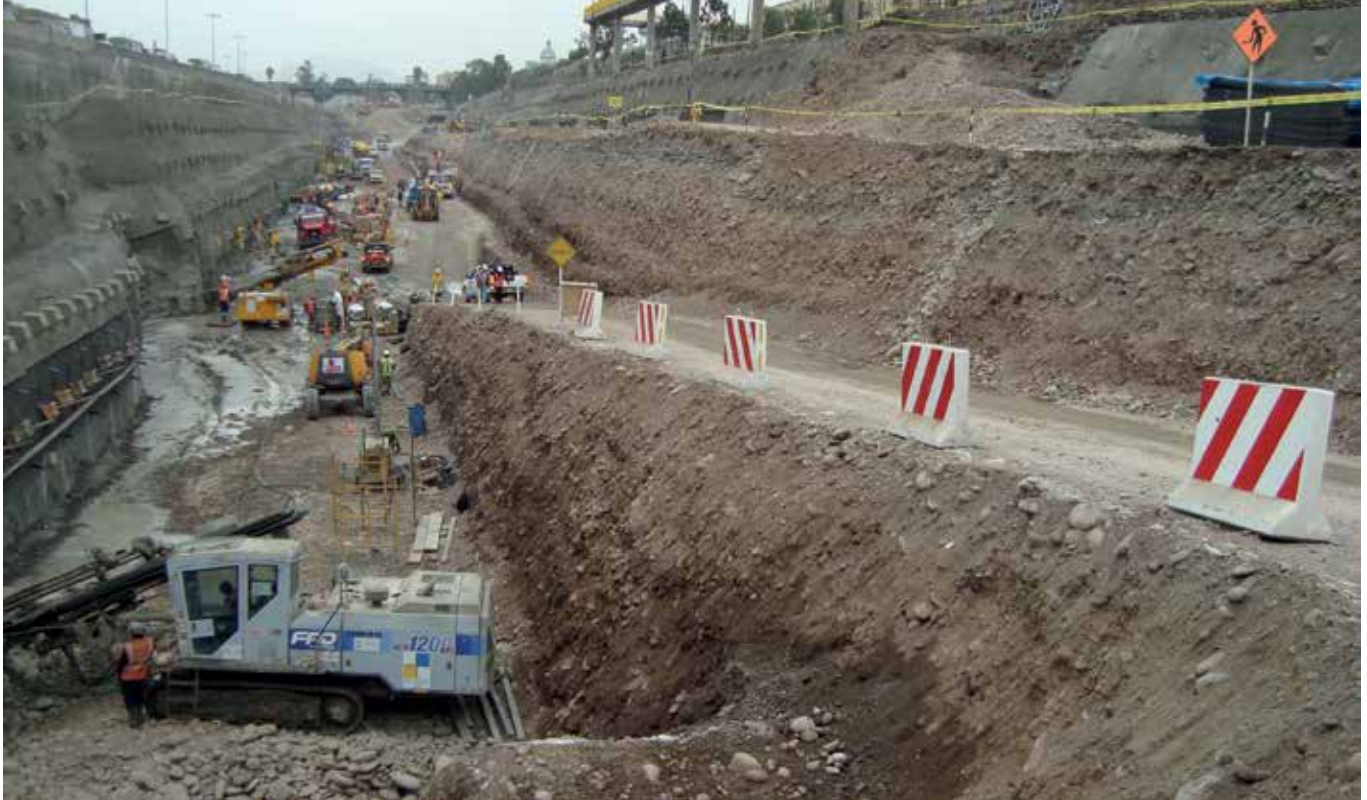
Figura 1 – Vista geral de comportamento estável de taludes e perfurações de ancoragens passivas no leito do rio Rímac

Inicialmente, o método de estabilização dos taludes foi desenvolvido com camada de 17 cm de concreto projetado, armado com duas telas metálicas e reforçado com ancoragens passivas em malha variável em cerca de 1,5 m a 3,0 m horizontal por 2,0 m vertical.

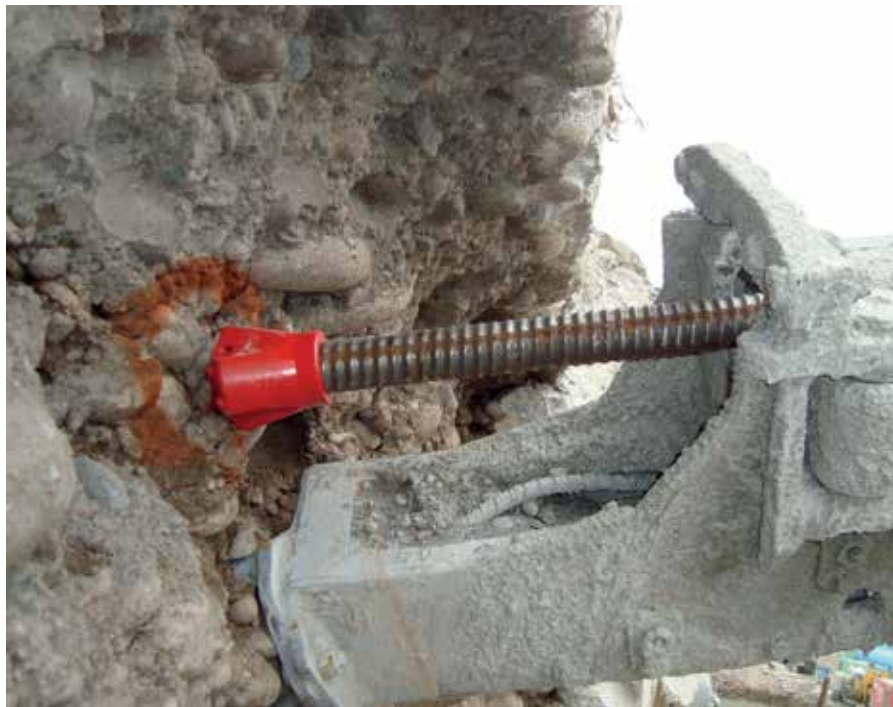
Figura 2 – Detalhe de ancoragem passiva autopercussora

As ancoragens passivas foram dimensionadas como tubos rosqueados de aço, autoperfurantes, com diâmetro de 3", e com utilização de *bits* de Tungstênio.

A Figura 2 apresenta o detalhe da barra autopercussora.

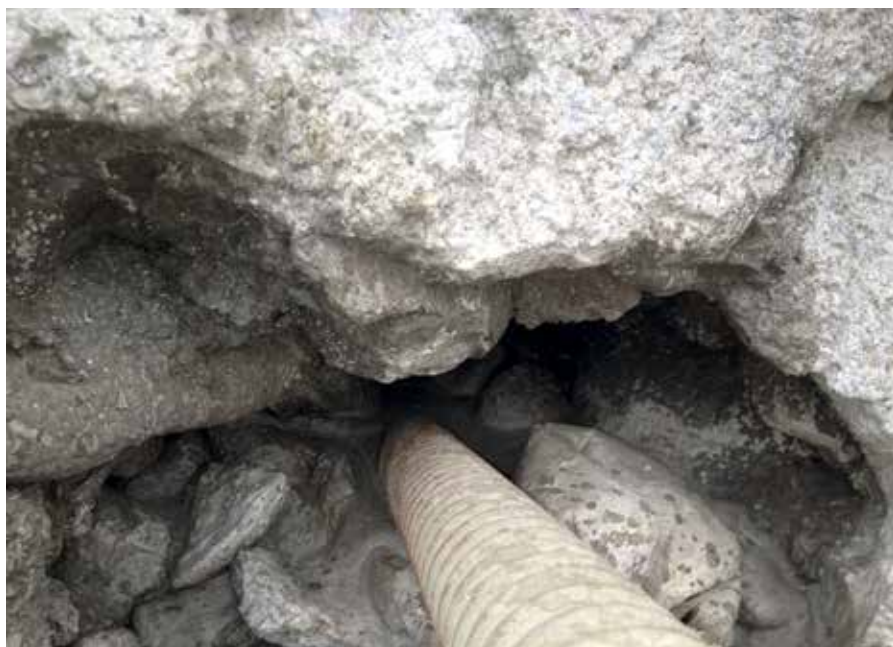
Figura 3 – Detalhe da sobre escavação ocorrida pela utilização de água sob pressão no processo. A perfuração foi revista para uso de calda de cimento diluída, e sua estabilidade foi visivelmente superior

Foi verificado que o processo de perfuração com água sob pressão desmontava a matriz arenosa do conglomerado gerando seu desmoronamento parcial.

Foi definido pelo ATO a alteração do sistema de perfuração com água para calda de cimento diluída, com fator água/cimento de 0,9. Esta prática incrementou sobremaneira a produtividade e também a segurança de obra, além de reduzir o sobre consumo de concreto projetado utilizado para o fechamento de sobre escavações no maciço.

A figura 3 ilustra a sobre escavação durante perfuração com água, alterada e revisada para perfuração com calda de cimento.

Por conta da inclinação de cerca de 15°, a barra, conforme a Figura 3, não recebia o engastamento/proteção anticorrosão proporcionada pela calda de cimento na região do último metro.

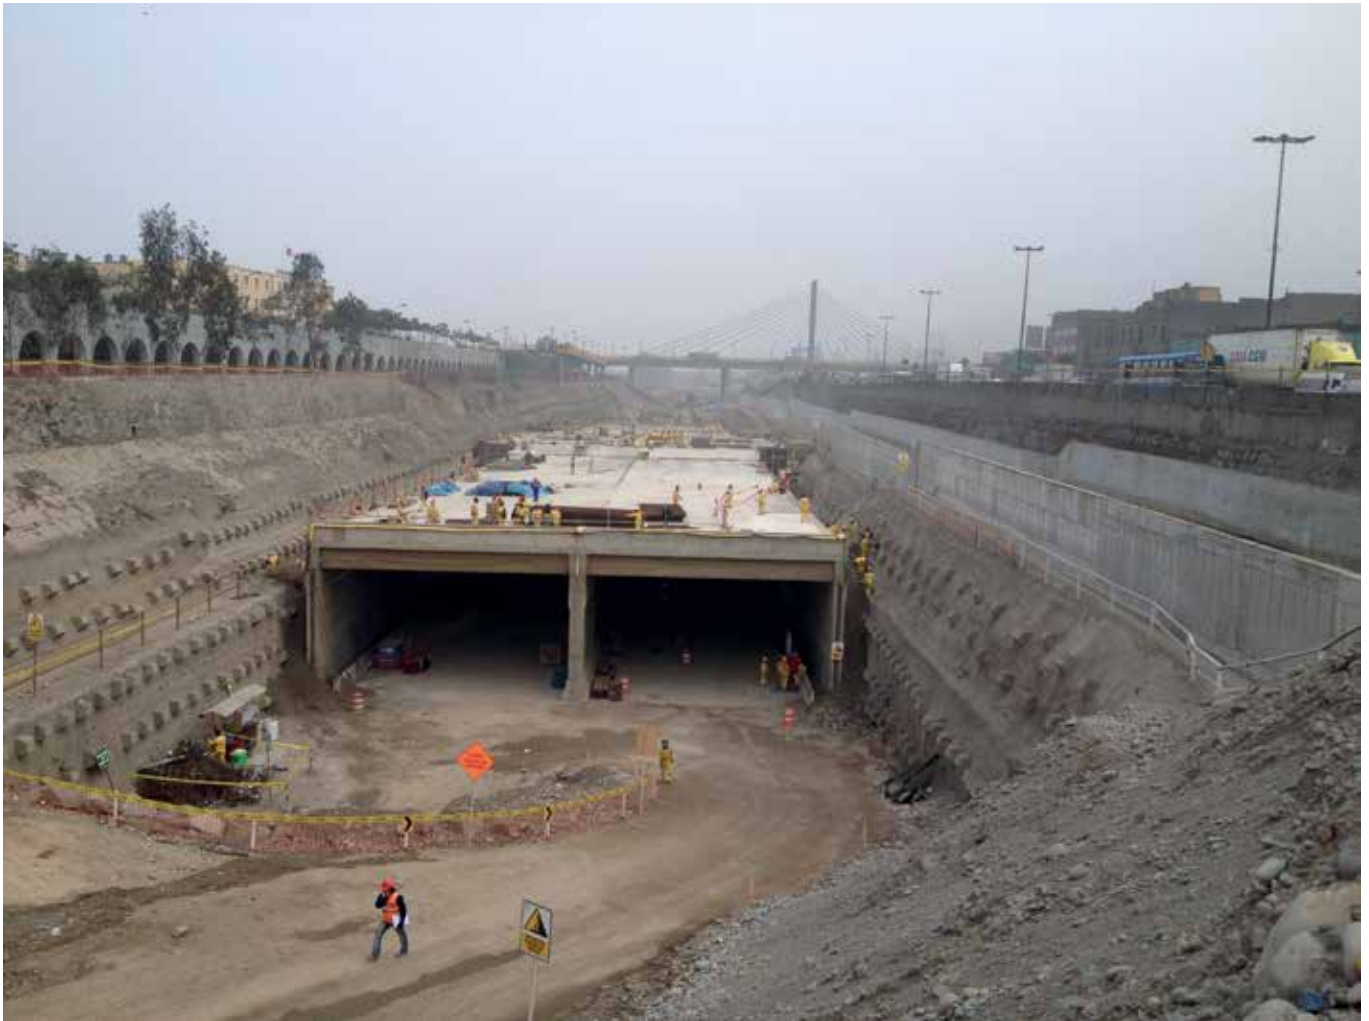
**Figura 4 – Detalhe do canal provisório, à direita da foto, os taludes com contenção em solo grampeado e a execução de parte do módulo do túnel**

A fase final do empreendimento contempla a passagem do rio Rímac já sobre o túnel, fora do canal provisório, à esquerda na foto 4.

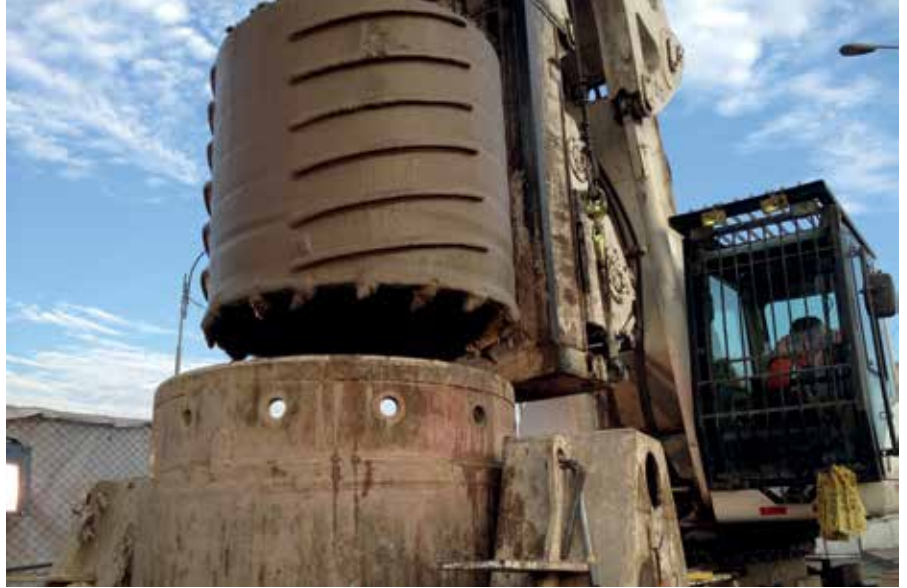
Figura 5 – Detalhe da ferramenta de perfuração, escarificação, corte e trituração do conglomerado local. Entra por dentro do tubo camisa de revestimento do furo

Posteriormente, conforme a evolução da curva de aprendizado, equipamentos mais modernos, com ferramenta de corte, escarificação e trituração dos blocos de rocha, somados a posteriores ferramentas em forma de cilindros fechados foram implantados, aumentando a produtividade.

Adicionalmente a este processo, uma morsa implantada na perfuratriz abraça o tubo camisa e o crava no solo, em conjunto com a escavação, incrementando sobremaneira a eficiência do processo. As Figuras 5, 6 e 7 ilustram o procedimento de escavação.

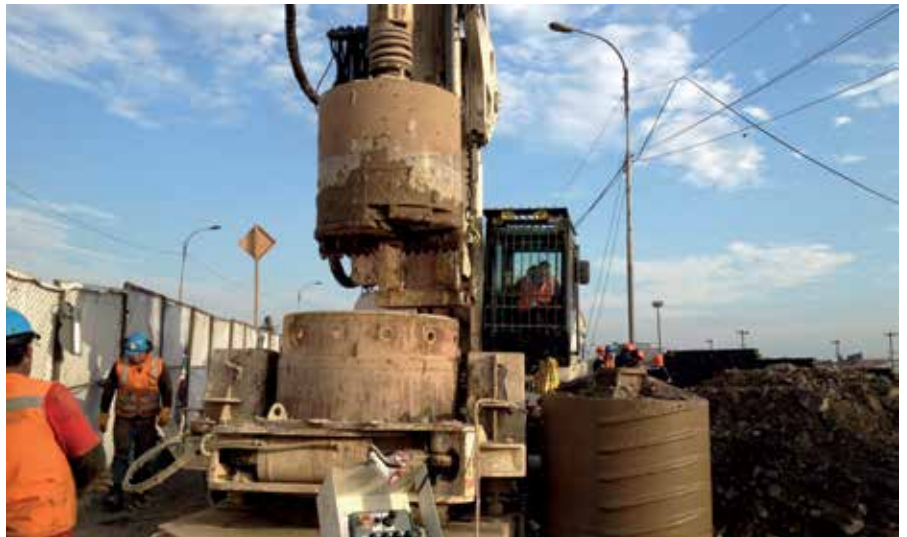
Figura 6 – Detalhe da ferramenta de coleta de detritos no interior do tubo camisa, após escavação, trituração e escarificação da ferramenta anterior. Observa-se ainda na parte inferior da camisa metálica de revestimento do furo, uma morsa, que abraça esta camisa metálica e a crava no solo, por movimentos de rotação e empurre, durante o processo de escavação

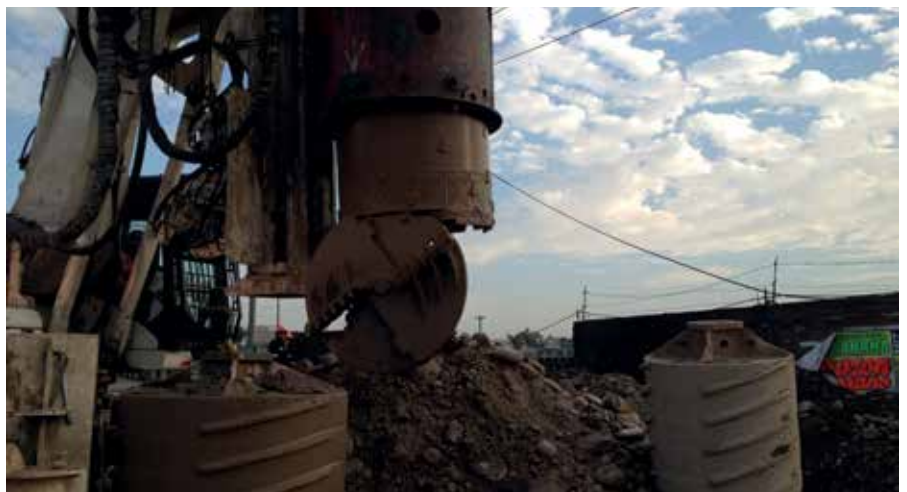
Figura 7 – Detalhe do equipamento de abertura da tampa do cilindro coletor de detritos do furo, abrindo a tampa inferior por sistema de encaixe

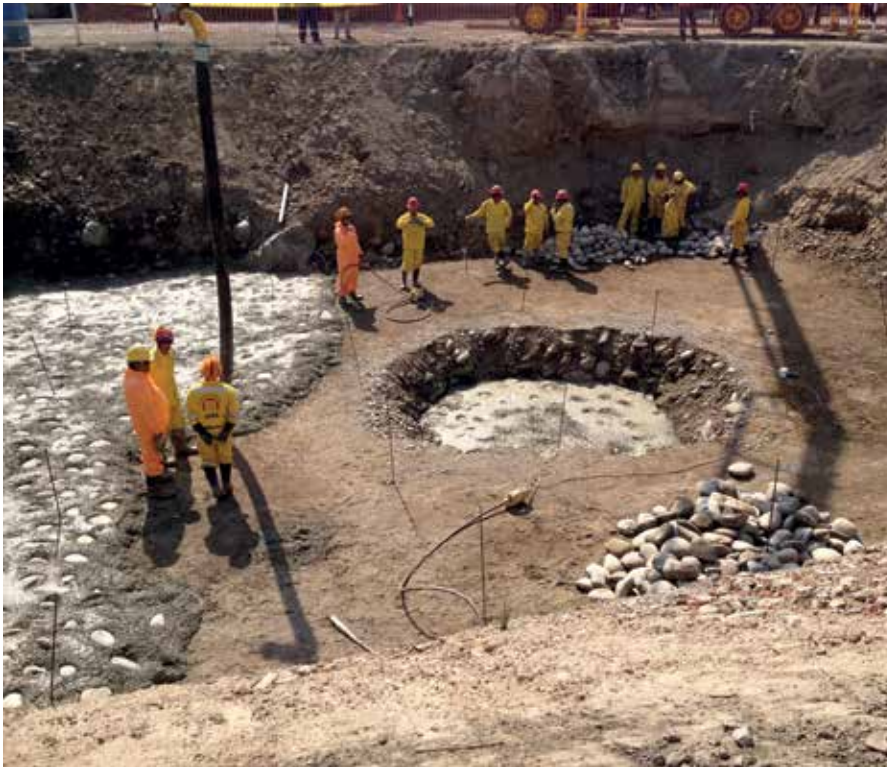
**Figura 8 – Detalhe da execução de uma falsa sapata, para transpor uma camada de aterro orgânico e atingir a cota de implantação da sapata do viaduto**

O ATO também monitorava a escavação, de modo a garantir a maior economia possível na obra, pela verificação, por exemplo, da redução da cota de implantação da fundação de projeto ou a possibilidade de alteração por solução mais econômica, como concreto ciclópico ou aterro em solo compactado controlado, como troca de solo, quando as camadas de suporte adequados eram muito profundas.

A figura 8 ilustra um exemplo de sapata local.

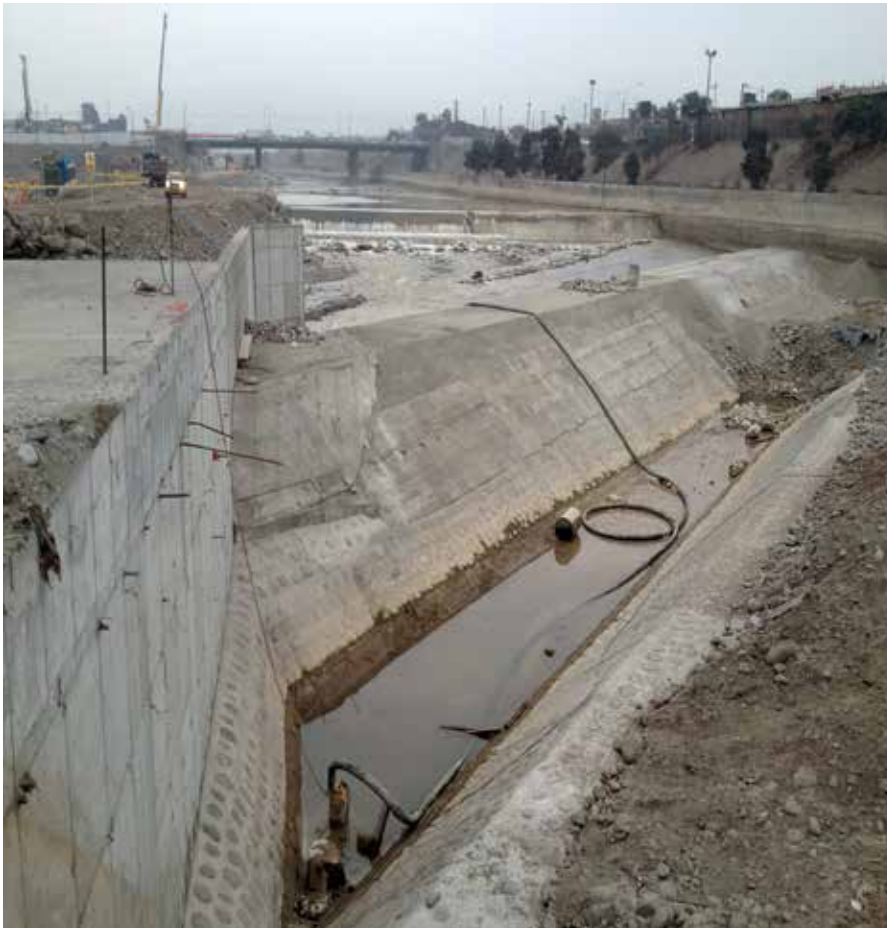
**Figura 9 – Detalhe dos diques para retenção de blocos e desvio do rio**

Este dique tem a função de permitir a passagem do excedente de água além da capacidade do canal provisório, de modo a propiciar que a vazão da época de cheia do rio, da ordem de mais de 200 m<sup>3</sup>/s, possam passar de modo controlado pelo leito natural do rio, por entre as contenções de taludes e módulos do túnel já executados.

As figuras 9 e 10 ilustram os diques. O dique de montante tem a função de reter parte dos blocos de rocha que descem da serra e deve ser limpo ao longo do tempo e na sequência, o dique partidor desvia a água do período de obras para o canal provisório.

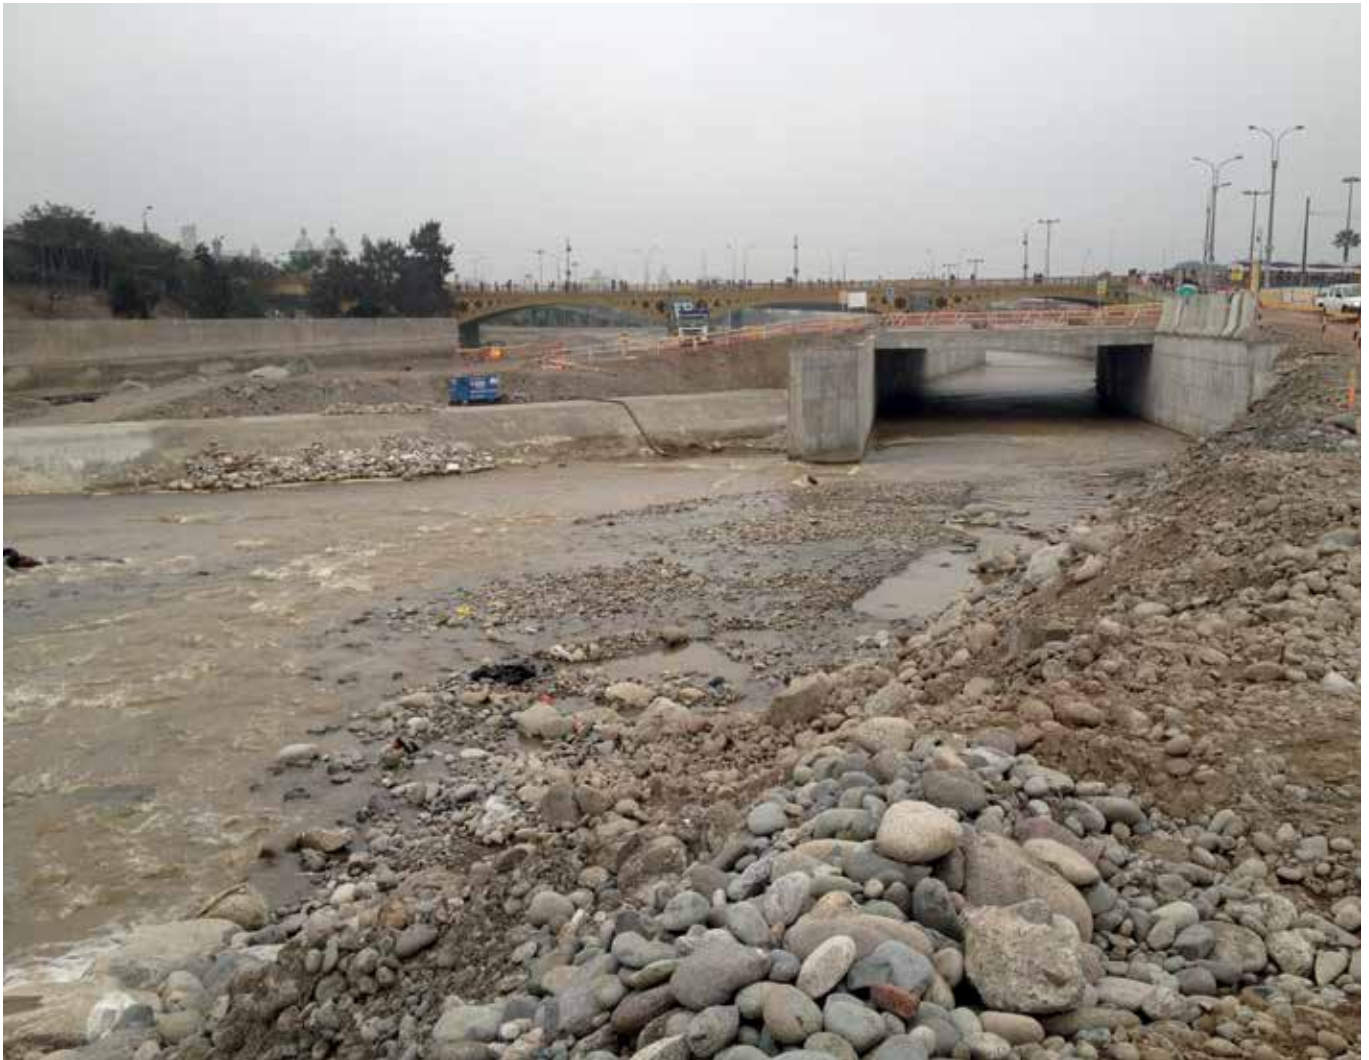
Figura 10 – Detalhe do dique de desvio do rio projetado pela Geocompany e a adução do canal de desvio do rio
