# WORLD TRADE CENTER: FUNDAÇÕES E SUBSOLOS APÓS O ATENTADO

Roberto Kochen\*

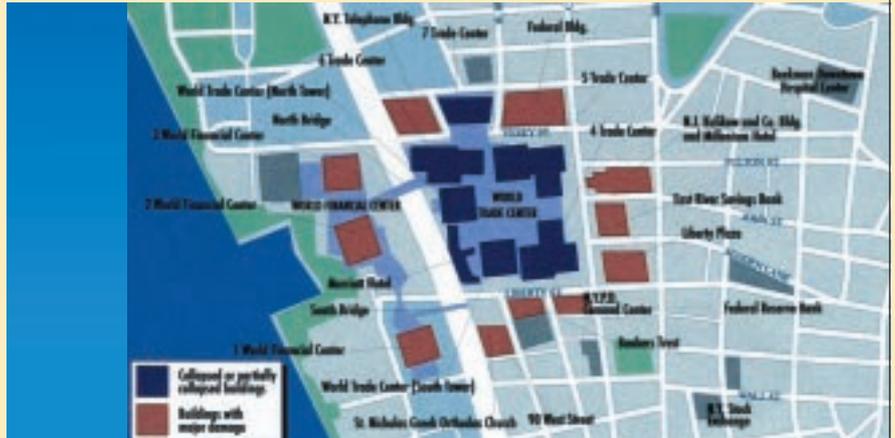
Mapa da região do World Trade Center, mostrando os edifícios que caíram total ou parcialmente, e os edifícios próximos danificados.

A remoção destes escombros deverá ser feita lenta e cuidadosamente, recorrendo-se a drenagem do nível d'água do subsolo, monitorando-se os deslocamentos e pressões continuamente, ancorando-se peças isoladas, e sobretudo evitando-se seqüências de remoção não planejadas e estudadas antecipadamente. O estrago causado pelos atentados é muito grande, como se observa no mapa, e todo o cuidado é pouco para evitar mais danos a esta região de Nova Iorque.
